小马快修知识分享第十二期,刚入行的维修技工于芹龙,大家一起来看他的维修技术怎样?于技工刚刚维修了一台斗山DX17Z型号,机主反映全车无动作,于技工开始进行检查维修:

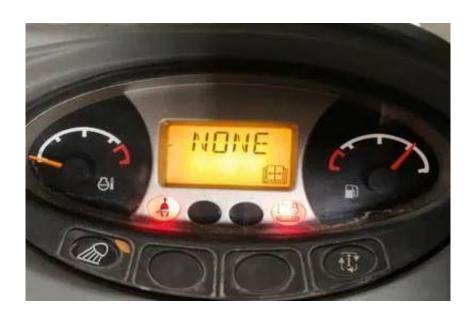
2) 检查调取仪表盘故障M4622。

分析原因:

5020传感器电源供给线短路报警,导致电脑板输出给先导电磁阀信号错误,全车无动作。

解决办法:

对5020传感器电源供给线短路搭铁处处理后,仪表盘无报警,装备试车OK。
