小马快修知识分享第十二期，刚入行的维修技工于芹龙，大家一起来看他的维修技术怎样？于技工刚刚维修了一台斗山DX17Z型号，机主反映全车无动作，于技工开始进行检查维修：

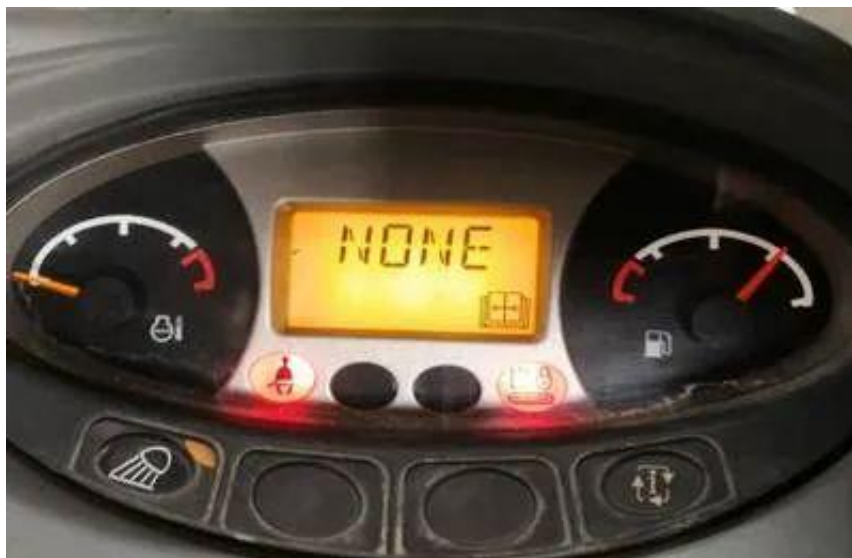
2) 检查调取仪表盘故障M4622。

5020传感器电源供给线短路报警，导致电脑板输出给先导电磁阀信号错误，全车无动作。

对5020传感器电源供给线短路搭铁处处理后，仪表盘无报警，装备试车OK。
